**KOŚCIÓŁ PARAFIALNY
PW. ŚW. JADWIGI ŚLĄSKIEJ
W KARPNIKACH**

Remont konserwatorski elewacji oraz dachu kościoła

PROGRAM PRAC KONSERWATORSKICH

Poznań, luty 2023

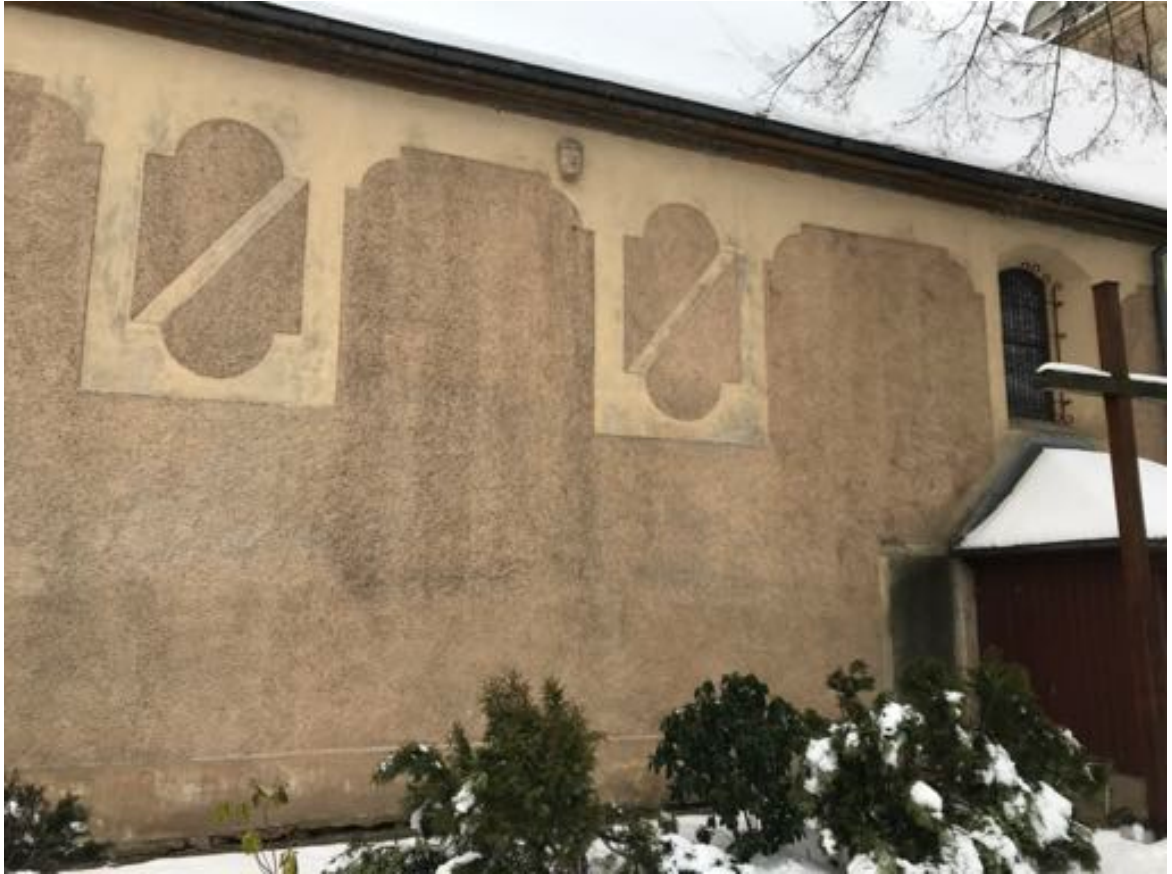
Kamienna płyta epitafijna wmurowana w ścianę północną przy kruchcie pokryta zabrudzeniami, widoczne ślady korozji biologicznej. Krawędzie miejscami zabrudzone tynkiem.

Fot. 3. Kościół pw. św. Jadwigi Śląskiej w Karpnikach. Elewacja północna w części wschodniej, widoczna wmurowana kamienna rzeźba głowy pod gzymsem oraz epitafium obok kruchty. Fot. Styczeń 2023 r.

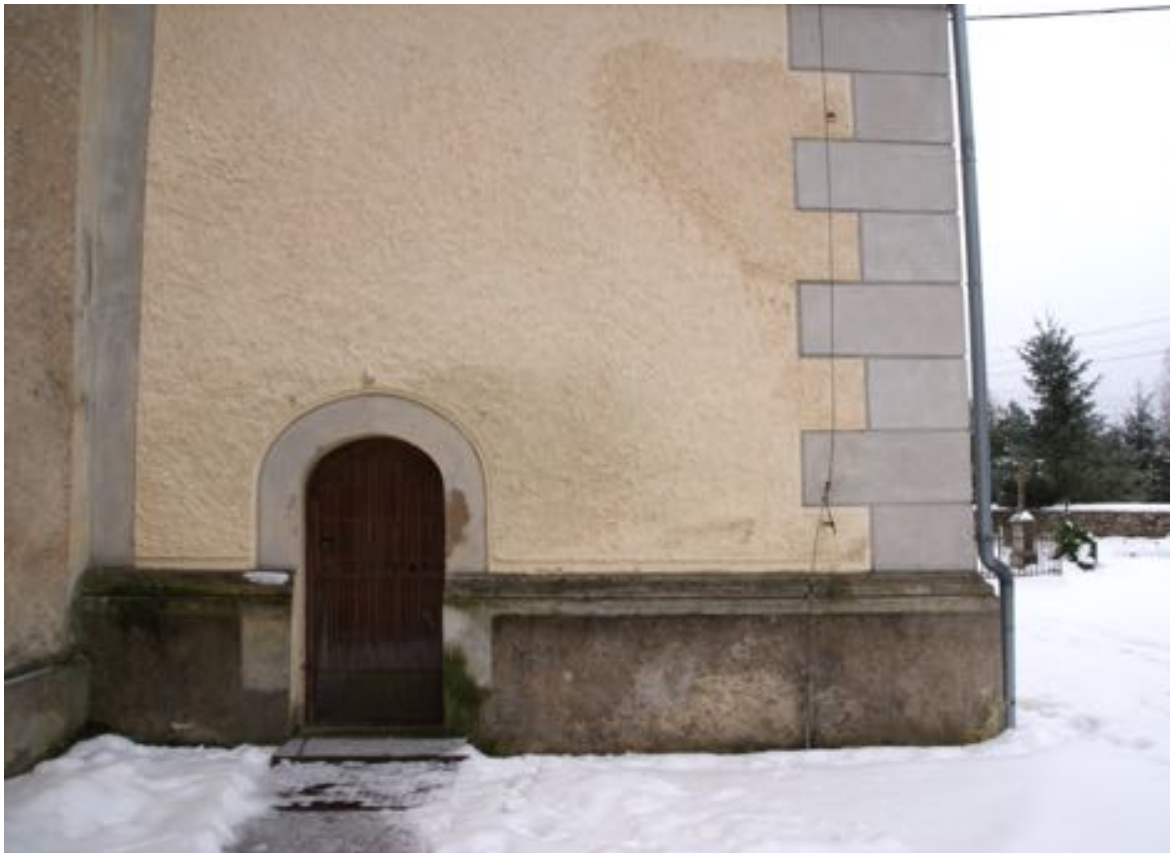
Strefa cokołowa całego obiektu w stanie złym. Widoczne ślady zawilgocenia. Znaczne ubytki i odspojenia cementowego tynku cokołu. Od strony północnej cokół pokryty glonami na skutek permanentnego zawilgocenia.

Fot. 14. Kościół pw. św. Jadwigi Śląskiej w Karpnikach. Elewacja północna wieży, drzwi wejściowe oraz cokół z widocznym zawilgoceniem i porażeniem biologicznym tynku (ciemne plamy i zielony nalot). Fot. Styczeń 2023 r.

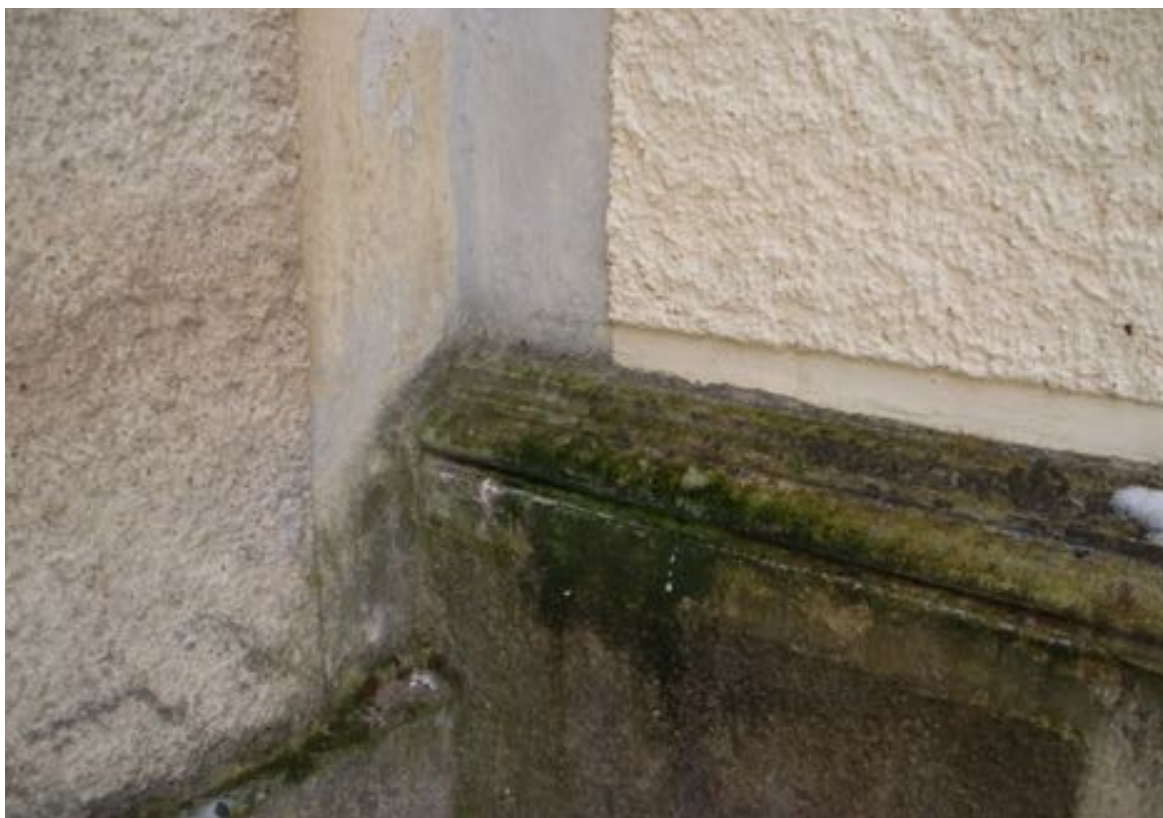
Fot. 15. Kościół pw. św. Jadwigi Śląskiej w Karpnikach. Elewacja północna, cokół wieży w miejscu styku ze ścianą korpusu kościoła, widoczne zawilgocenie i porażenie biologiczne tynku (ciemne plamy i zielony nalot). Fot. Styczeń 2023 r.

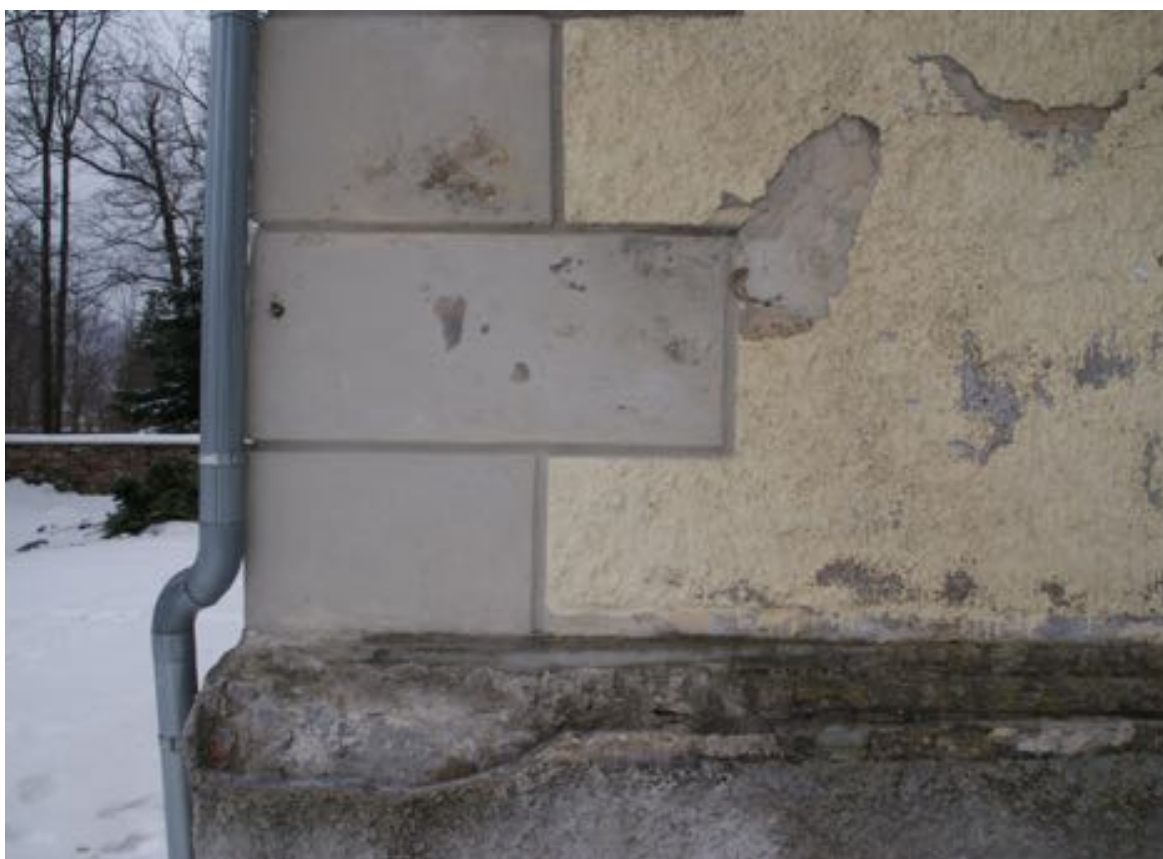
Fot. 16. Kościół pw. św. Jadwigi Śląskiej w Karpnikach. Elewacja południowa, cokół wieży w południowo-zachodnim narożniku, widoczne ubytki tynku w cokole i na elewacji powyżej, czytelne zawilgocone i porażone biologiczne fragmenty tynku. Fot. Styczeń 2023 r.

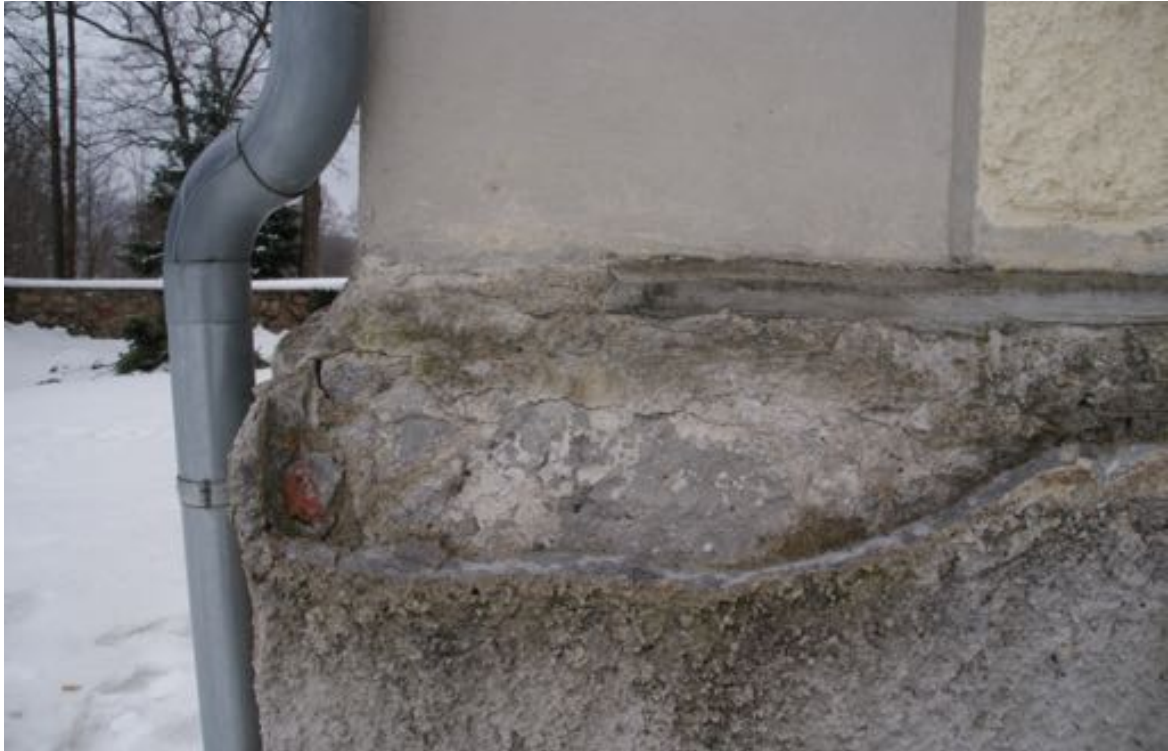
Fot. 17. Kościół pw. św. Jadwigi Śląskiej w Karpnikach. Elewacja południowa, cokół wieży w południowo-zachodnim narożniku, widoczny znaczący ubytek tynku w cokole oraz ślady porażenia biologicznego tynku. Pod warstwą odspojonego tynku cementowo-wapiennego widoczne starsze warstwy tynkarskie oraz kamiennego muru. Fot. Styczeń 2023 r.

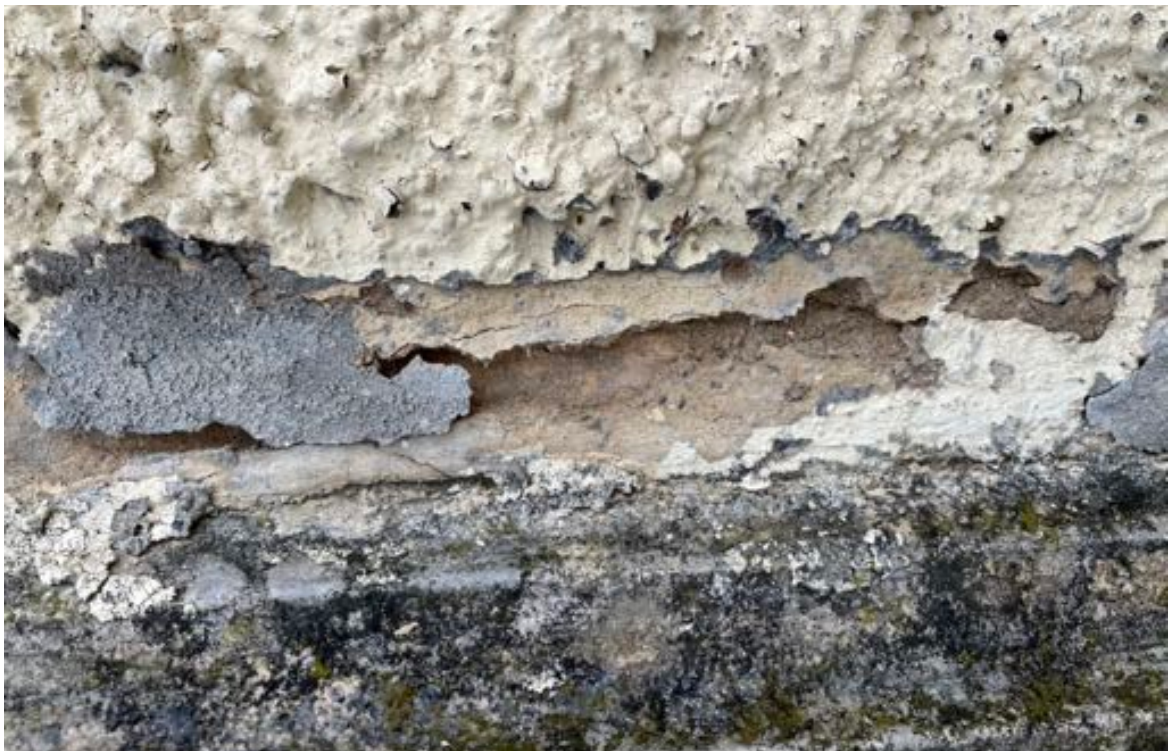
Fot. 18. Kościół pw. św. Jadwigi Śląskiej w Karpnikach. Elewacja południowa, ubytki tynku elewacji na styku z cokołem wieży, widoczne porażone biologiczne fragmenty tynku cokołu, pod warstwą odspojonego tynku cementowo-wapiennego widoczne starsze warstwy tynkarskie elewacji. Fot. Styczeń 2023 r.

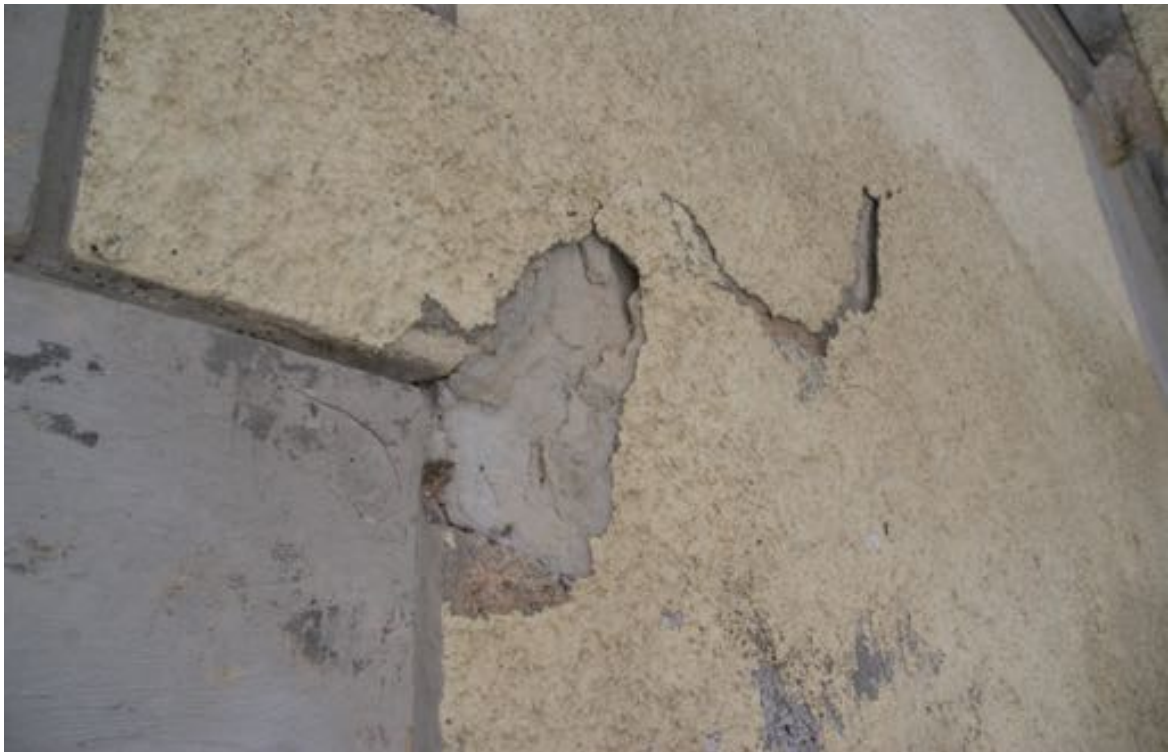
Fot. 19. Kościół pw. św. Jadwigi Śląskiej w Karpnikach. Elewacja południowa, widoczne odspojenie oraz ubytki tynku cementowo-wapiennego na elewacji, na styku z narożnym boniowaniem oraz wtórne uzupełnienia zaprawą cementową. Fot. Styczeń 2023 r.

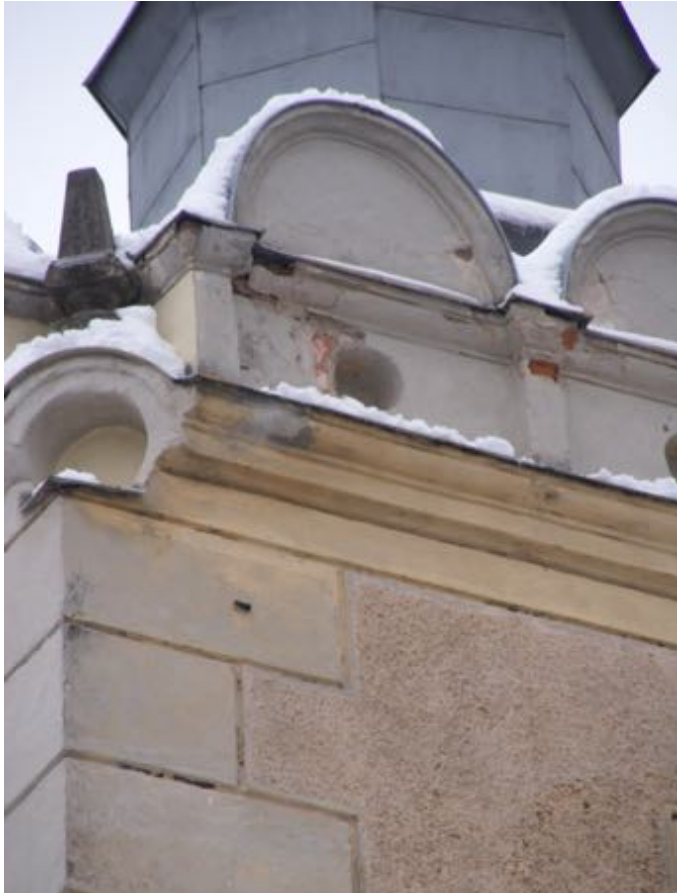
Fot. 21. Kościół pw. św. Jadwigi Śląskiej w Karpnikach. Elewacja wschodnia wieży kościoła, narożnik renesansowej attyki, widoczne ubytki tynku. Fot. Styczeń 2023 r.

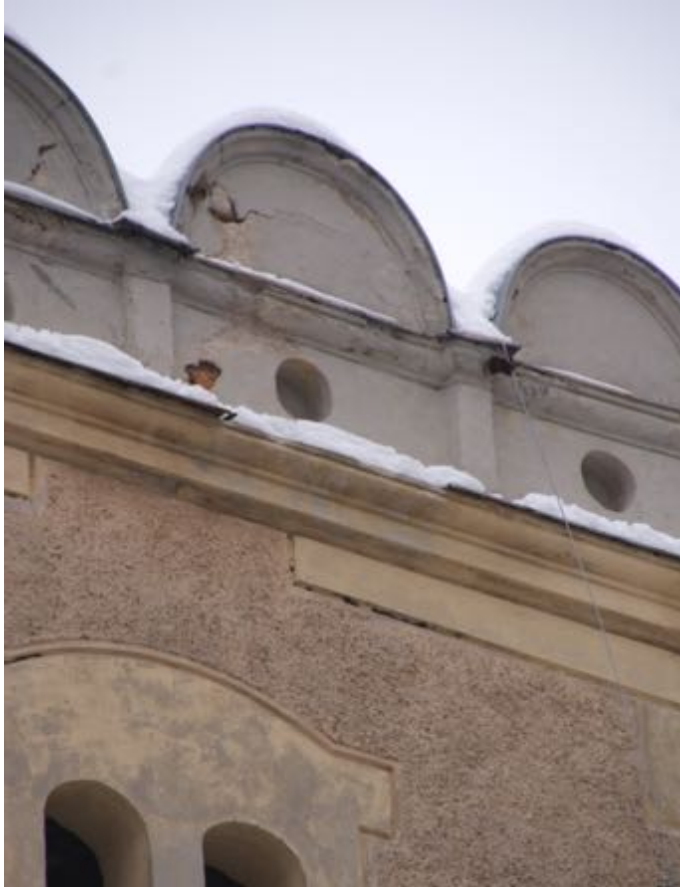
opadową. Na renesansowej attyce widoczne skutki nieszczęsnych obróbek blacharskich - spękania i ubytki tynków murowanego z cegły krenelażu.

Fot. 22. Kościół pw. św. Jadwigi Śląskiej w Karpnikach. Renesansowa attyka wieży, widoczne ubytki i spękania warstw tynku. Fot. Styczeń 2023 r.

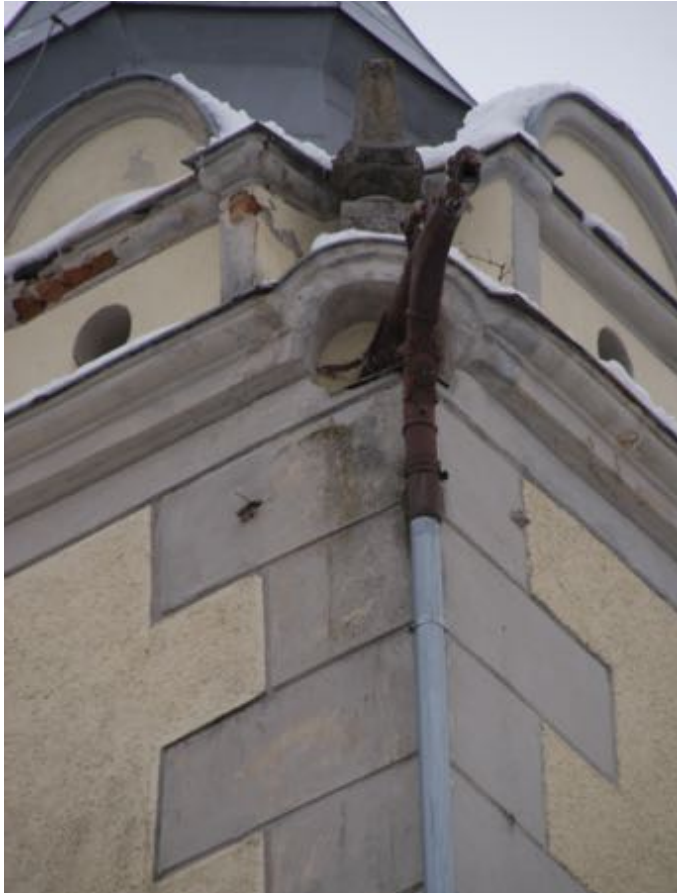
Odprowadzanie wody opadowej z koszy dachu wieży poprzez rury spustowe z blachy cynkowej lutowanej, połączone z blaszanymi rzygaczami. Rzygacze pełnią rolę ozdobną. Ich stan wymaga interwencji konserwatorskiej. Stan techniczny koszy wieży nie rozpoznany ze względu na brak dostępu. Ślady zawilgocenia w obszarach rur spustowych świadczą o nieszczelności systemu odprowadzania wód opadowych.

Fot. 23. Kościół pw. św. Jadwigi Śląskiej w Karpnikach. Południowo-zachodni narożnik wieży na poziomie attyki, narożny metalowy rzygacz z widoczną korozją (rdza), widoczne także ubytki tynku attyki i odsłonięte fragmenty cegieł ceramicznych.
Fot. Styczeń 2023 r.

- usunięcie wtórnych przemalowań metodami chemicznymi;
- oczyszczenie powierzchni z produktów korozji mechanicznie;
- uzupełnienie brakujących elementów;
- usunięcie tłustych zabrudzeń np. acetonem, pokrycie inhibitorem korozji nanosząc warstwę Cortaninu lub Cortescu VpCl;
- zabezpieczenie antykorozyjnie za pomocą farby podkładowej o wysokiej zawartości cynku gwarantującej ochronę katodową;
- wykończenie powierzchni metalowej zgodnie z estetyką oryginału.

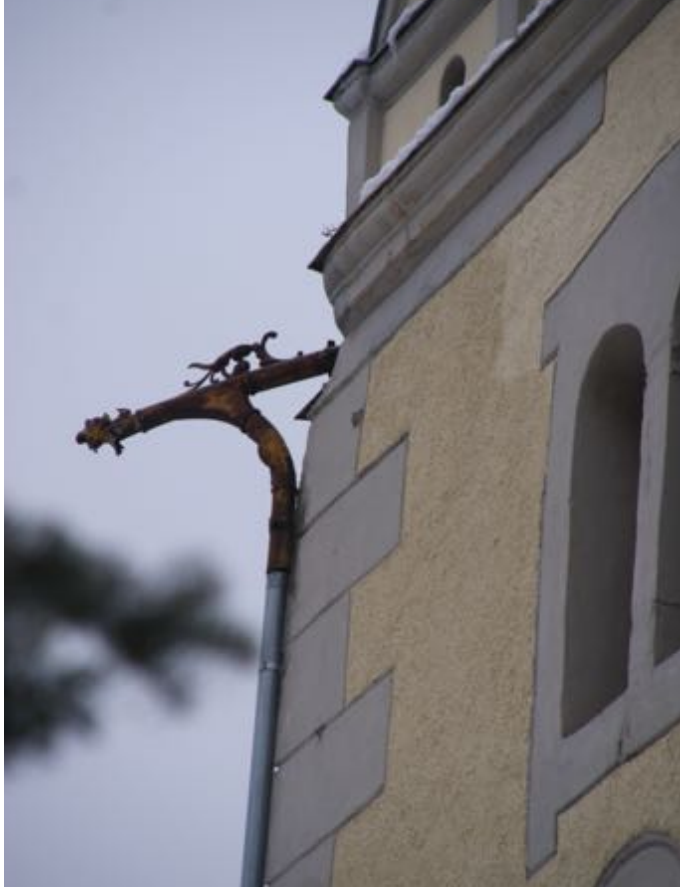
Fot. 24. Kościół pw. św. Jadwigi Śląskiej w Karpnikach. Południowa elewacja wieży, narożny metalowy rzygacz z widoczną korozją (rdza).
Fot. Styczeń 2023 r.

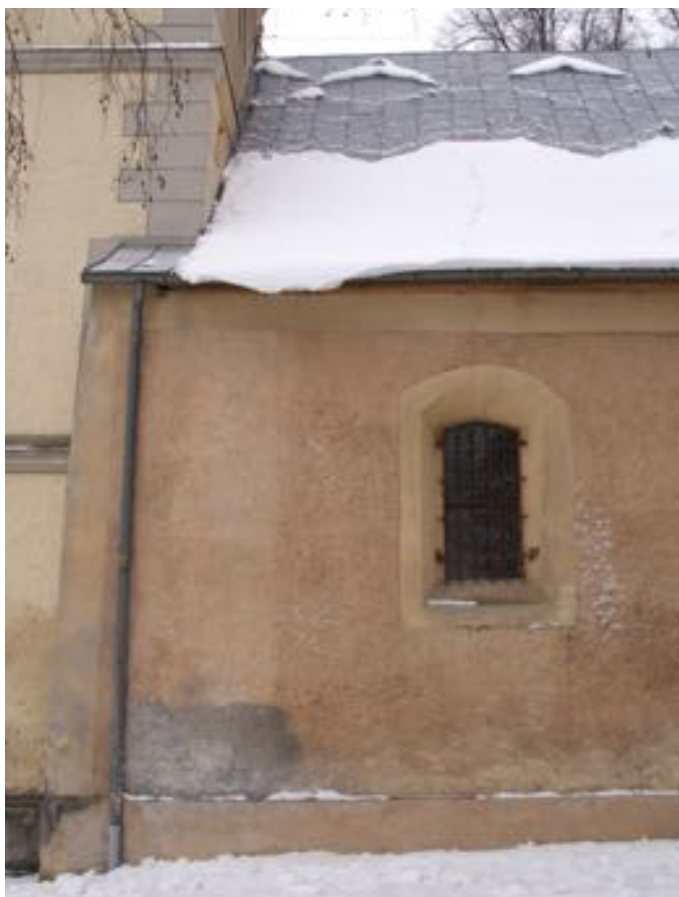
Fot. 33. Kościół pw. św. Jadwigi Śląskiej w Karpnikach. Elewacja południowa w części zachodniej, pierwszy od strony wieży otwór okienny, widoczne pęknięcie na osi okna oraz wtórne uzupełnienia tynku elewacji powyżej cokołu zaprawą cementową. Fot. Styczeń 2023 r.

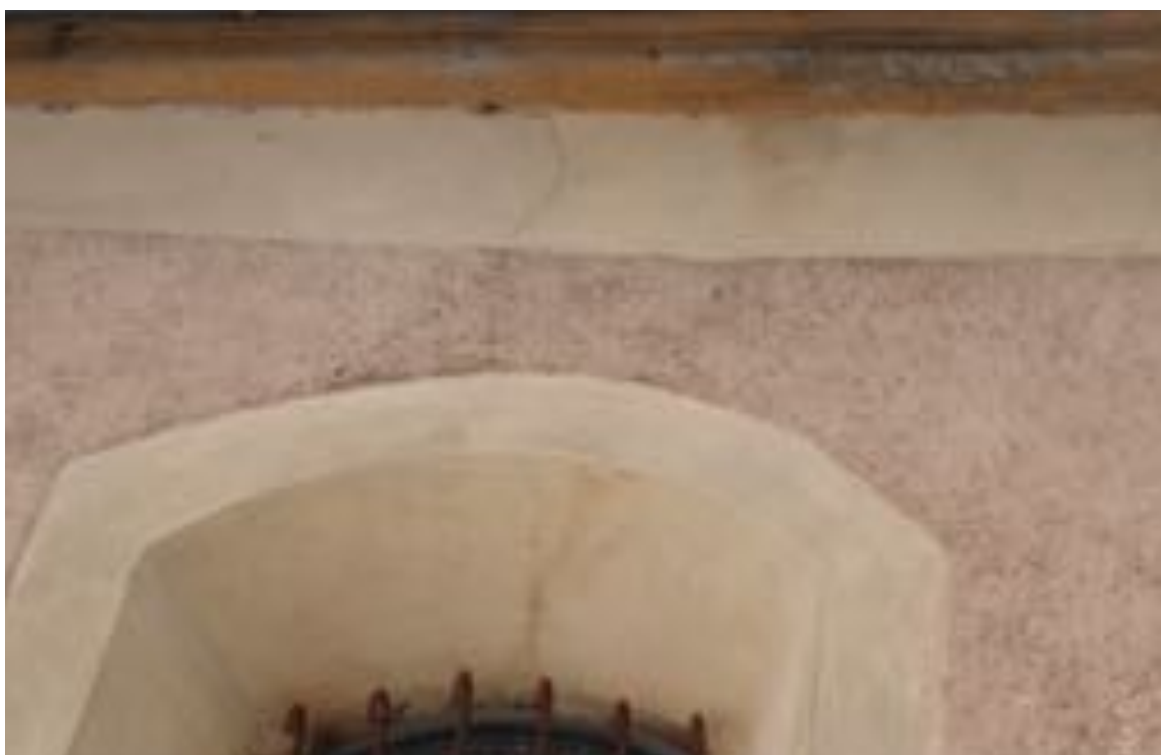
Fot. 34. Kościół pw. św. Jadwigi Śląskiej w Karpnikach. Fragment elewacji południowa w części zachodniej, pierwszy od strony wieży otwór okienny, widoczne pęknięcie na osi okna. Fot. Styczeń 2023 r.

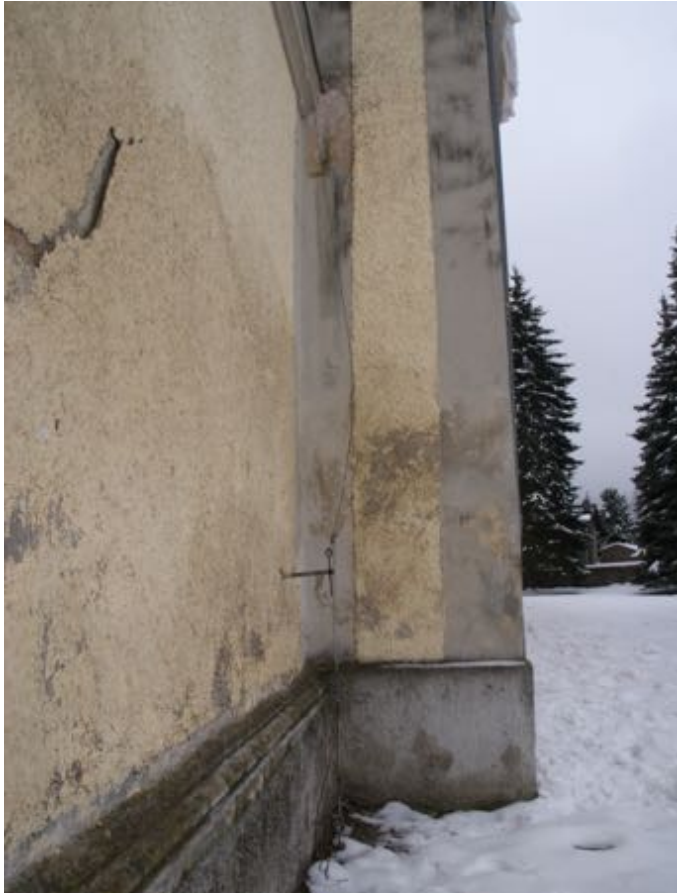
Fot. 35. Kościół pw. św. Jadwigi Śląskiej w Karpnikach. Elewacja południowa w części zachodniej na styku z wieżą, widoczne odspojone tynki oraz zabrudzenia i ślady porażenia biologicznego tynków na cokole. Fot. Styczeń 2023 r.

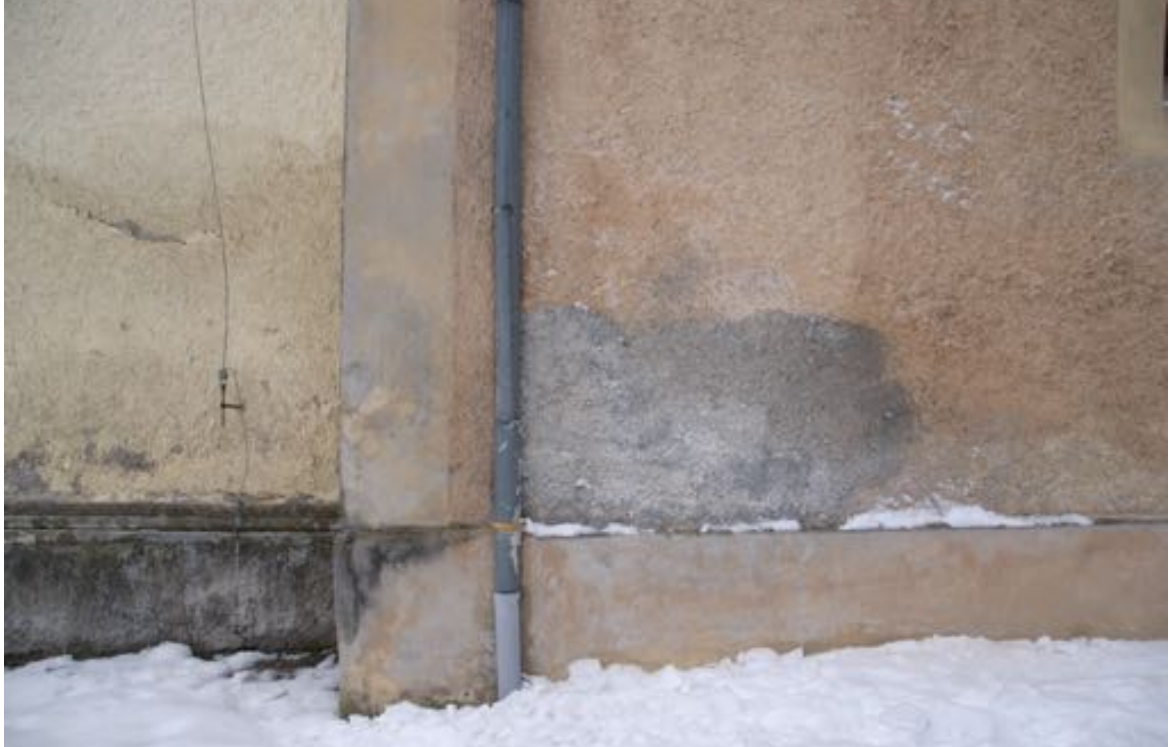
Fot. 36. Kościół pw. św. Jadwigi Śląskiej w Karpnikach. Elewacja południowa w części zachodniej na styku z wieżą, widoczne odspojone tynki na wieży, zabrudzenia i ślady porażenia biologicznego tynków na cokole oraz wtórne uzupełnienia tynku elewacji przy rurze spustowej, powyżej cokolu, zaprawą cementową. Fot. Styczeń 2023 r.

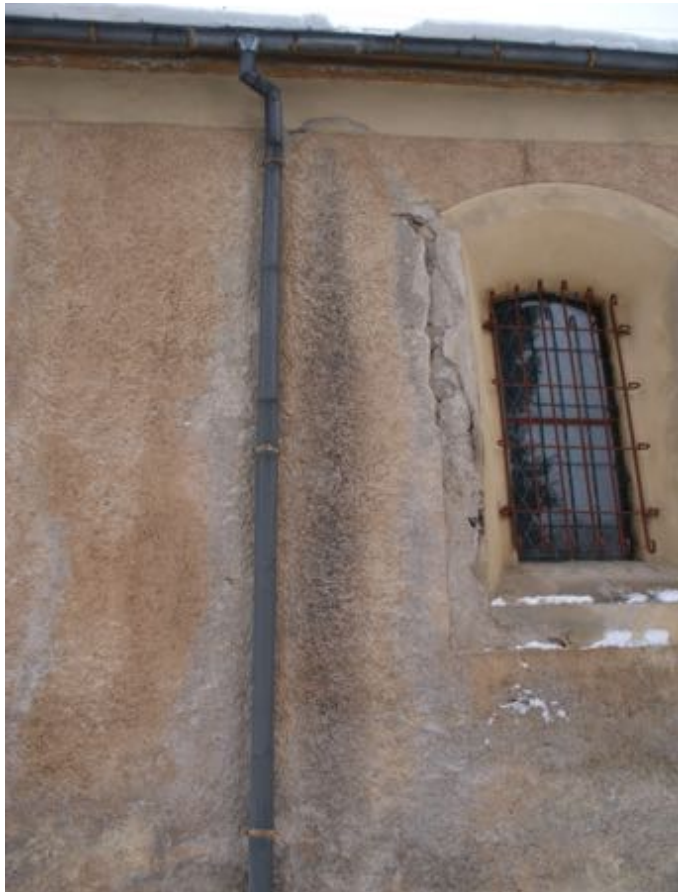
Fot. 37. Kościół pw. św. Jadwigi Śląskiej w Karpnikach. Elewacja południowa, widoczne ubytki, odspojenia i zabrudzenia tynków przy rurze spustowej i otworze okiennym nawy kościoła. Fot. Styczeń 2023 r.

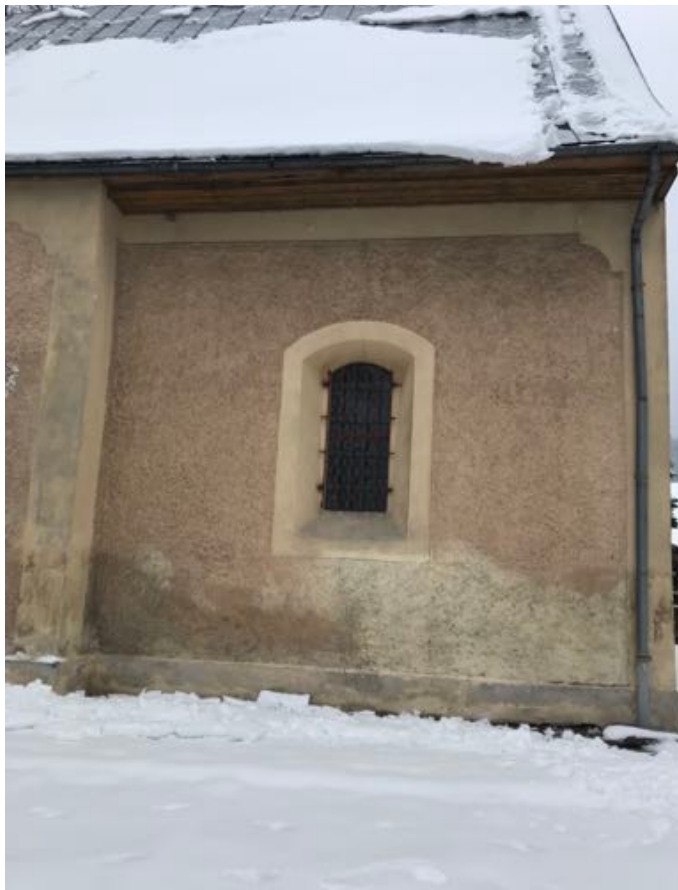
Fot. 38. Kościół pw. św. Jadwigi Śląskiej w Karpnikach. Elewacja południowa prezbiterium, widoczne zawilgocenia tynków i wtórne uzupełnienia oraz przemalowania powyżej cokołu. Fot. Styczeń 2023 r.

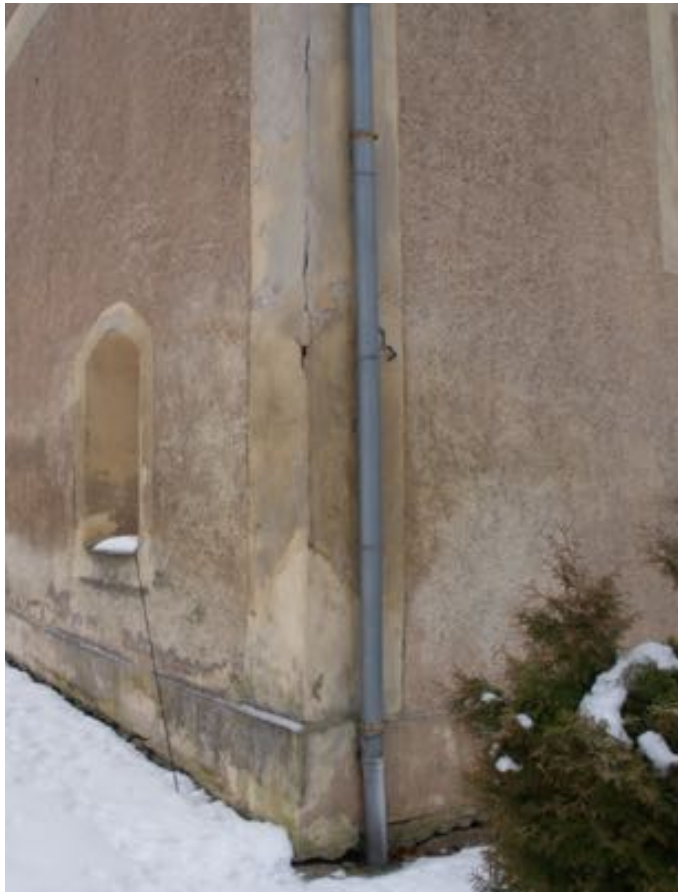
Fot. 39. Kościół pw. św. Jadwigi Śląskiej w Karpnikach. Północno-wschodni narożnik budynku, widoczne odspojenia i zawilgocenia tynku przy rurze spustowej.
Fot. Styczeń 2023 r.

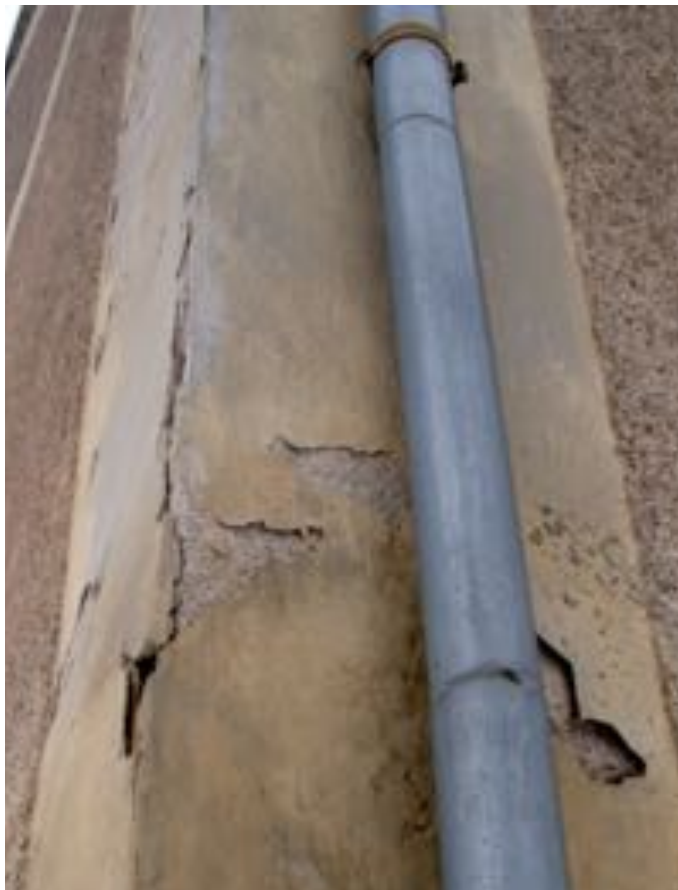
Fot. 40. Kościół pw. św. Jadwigi Śląskiej w Karpnikach. Północno-wschodni narożnik budynku, odspojone tynki przy rurze spustowej.
Fot. Styczeń 2023 r.

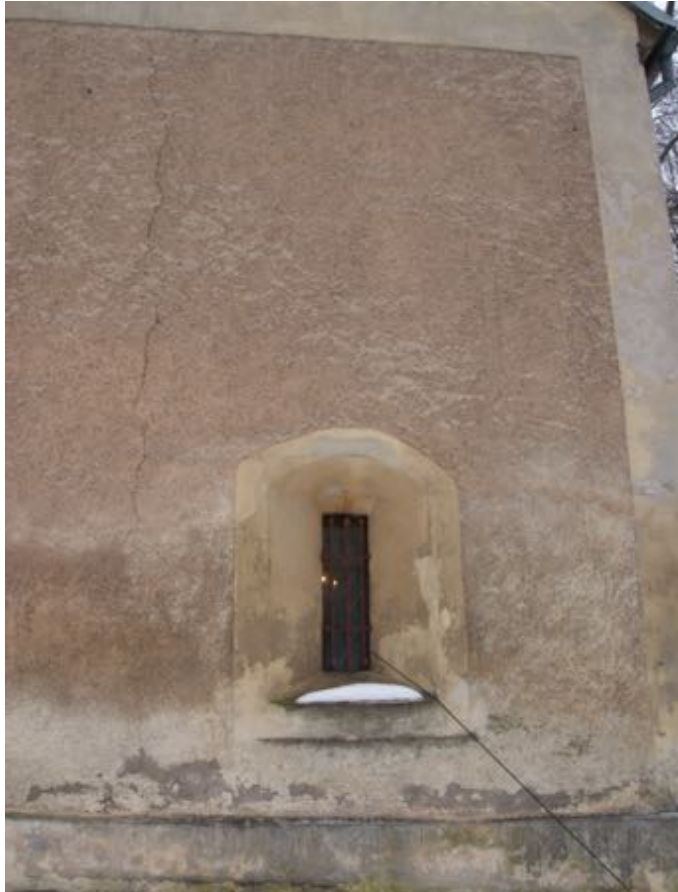
Fot. 41. Kościół pw. św. Jadwigi Śląskiej w Karpnikach. Elewacja wschodnia w części północnej, okno zakrystii, widoczne pęknięcie na całej wysokości elewacji (w osi ściany dzielącej prezbiterium i zakrystię) oraz zawilgocenia tynku powyżej cokołu i ślady porażenia biologicznego (zielony nalot). Fot. Styczeń 2023 r.

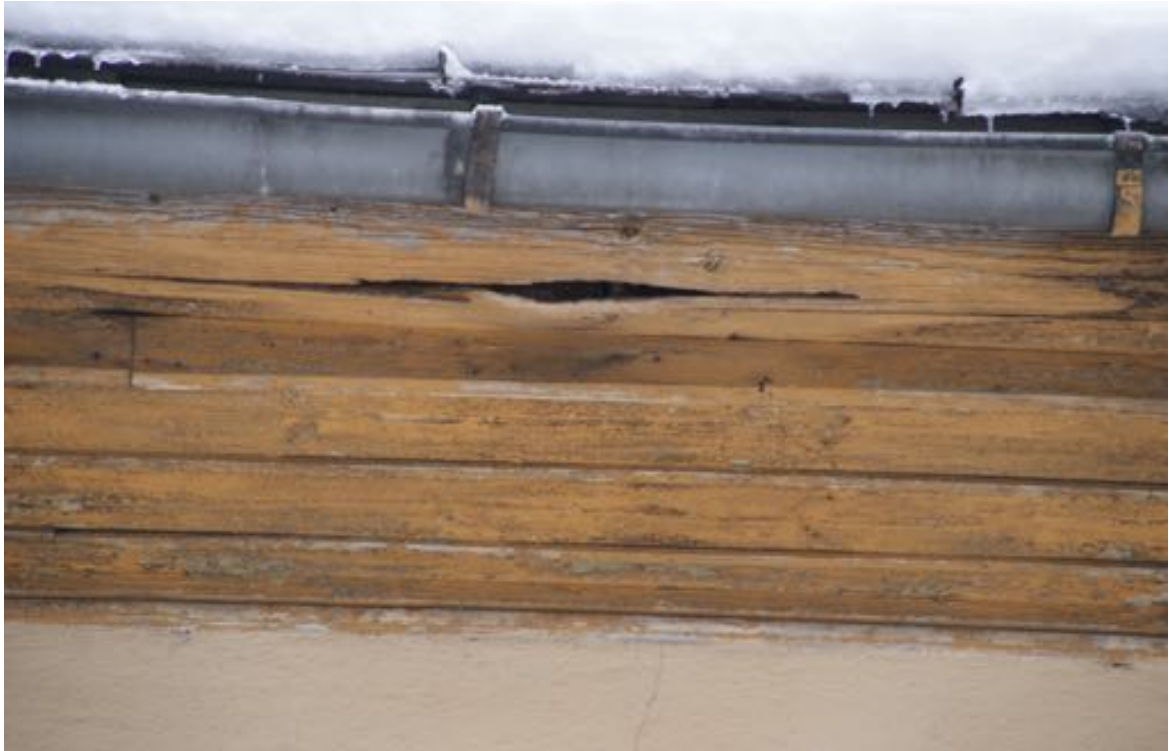
Fot. 43. Kościół pw. św. Jadwigi Śląskiej w Karpnikach. Dach nad prezbiterium, widoczne zniszczenia drewna podbitki. Fot. Styczeń 2023 r.

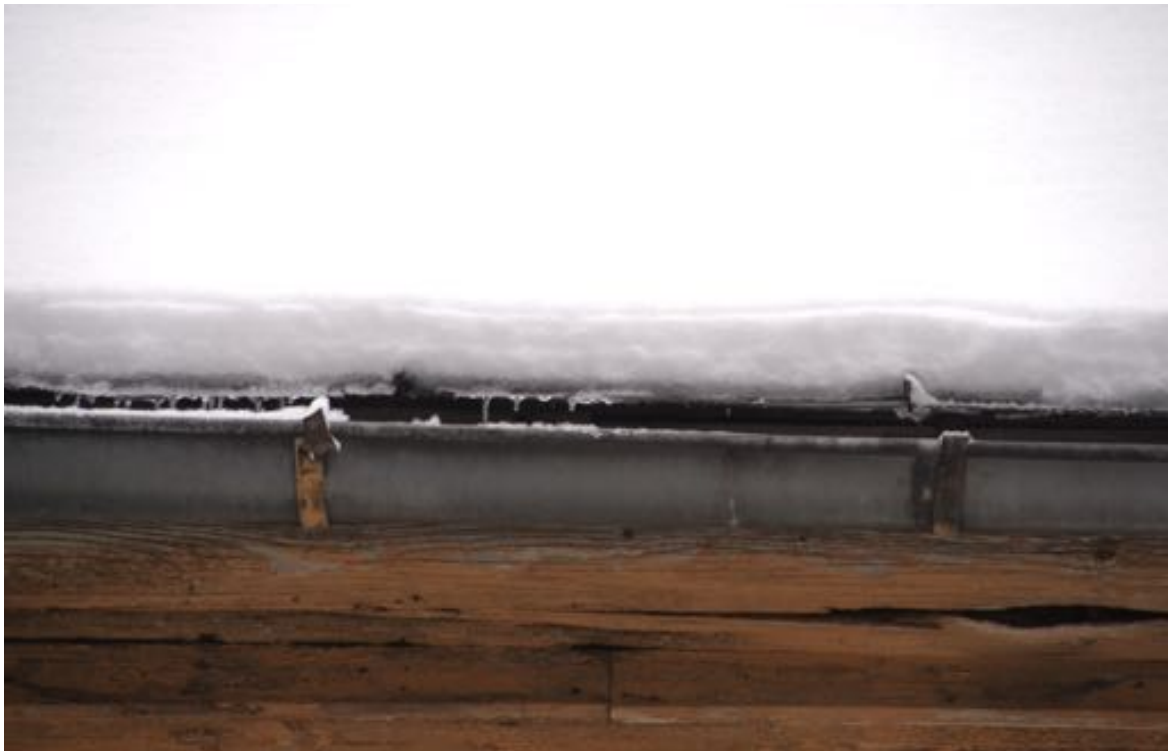
Fot. 44. Kościół pw. św. Jadwigi Śląskiej w Karpnikach. Dach nad nawą, widoczne mocowania rylnien do powiększenia oraz zniszczenia drewna podbitki. Fot. Styczeń 2023 r.

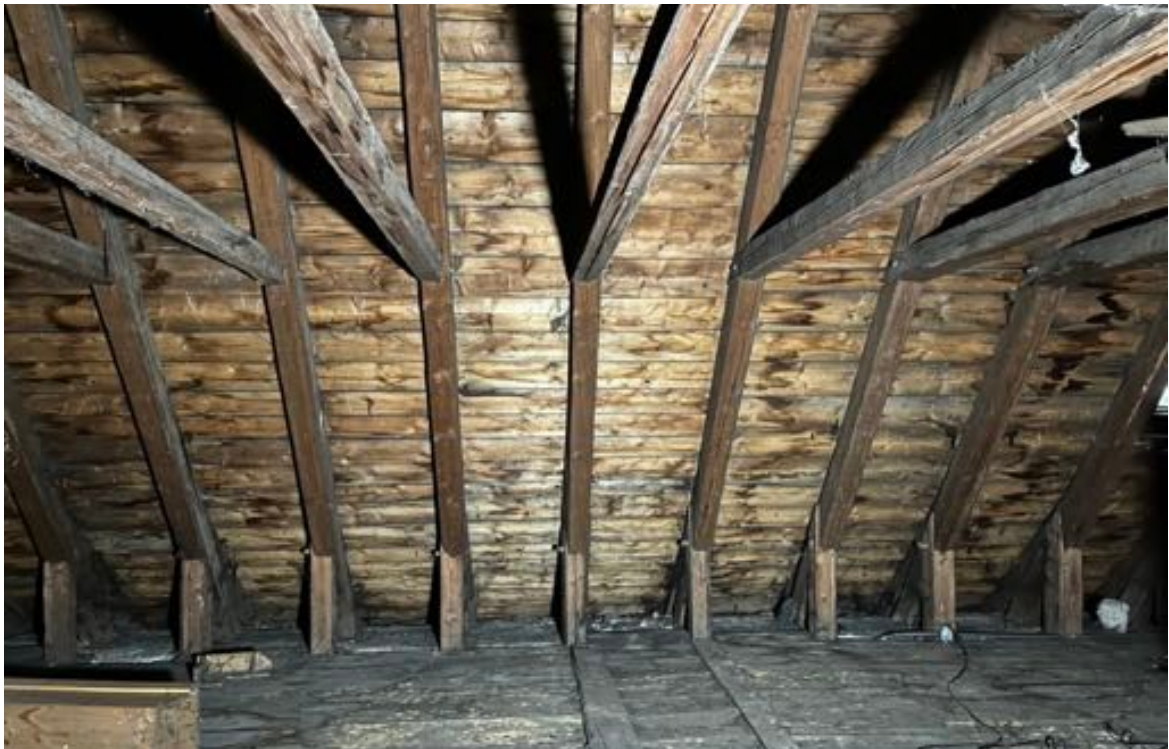
Kolejnym czynnikiem niszczącym obiekt jest korozja biologiczna drewna więźby dachowej korpusu i wieży kościoła. Wymaga ona zabezpieczenia poprzez impregnację przed żerowaniem owadów (kołatek) oraz zabezpieczenia profilaktycznego przed grzybami i na nierozprzestrzenianie się ognia. Najbardziej zaatakowanym przez owada elementem więźby dachowej jest podłoga z desek na poddaszu korpusu nawy oraz kondygnacjach wieży. Proponuje się jej usunięcie tak by żerujące w niej owady nie przenosiły się na pozostałe elementy więźby. W jej miejsce należy wykonać nową podłogę z desek obrzynanych, oflisowanych i zabezpieczonych przeciw owadom i przeciwgrzybicznie oraz na nierozprzestrzenianie ognia.

Fot. 50. Kościół pw. św. Jadwigi Śląskiej w Karpnikach. Więżba dachowa, krokwie, jętki i miecze stopowe wiązarów po stronie północnej, widoczne ślady żerowania kołatka w postaci mączki drzewnej. Fot. Styczeń 2023 r.

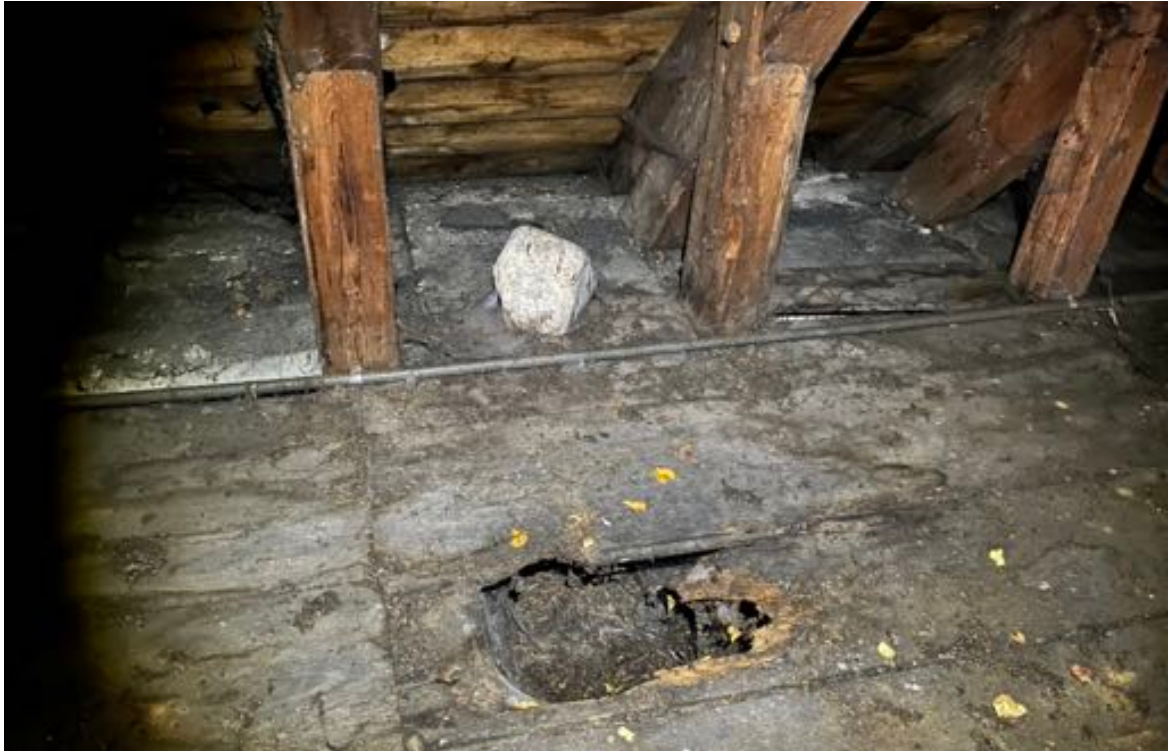
Fot. 59. Kościół pw. św. Jadwigi Śląskiej w Karpnikach. Podłoga drewniana na poddaszu (dolna kondygnacja więźby dachowej) z widocznymi zniszczeniami, śladami wcześniejszego zawilgocenia i ubytkami. Fot. Styczeń 2023 r.
