**KOŚCIÓŁ PARAFIALNY
PW. ŚW. JADWIGI ŚLĄSKIEJ
W KARPNIKACH**

Remont konserwatorski elewacji oraz dachu kościoła

PROGRAM PRAC KONSERWATORSKICH

Poznań, luty 2023

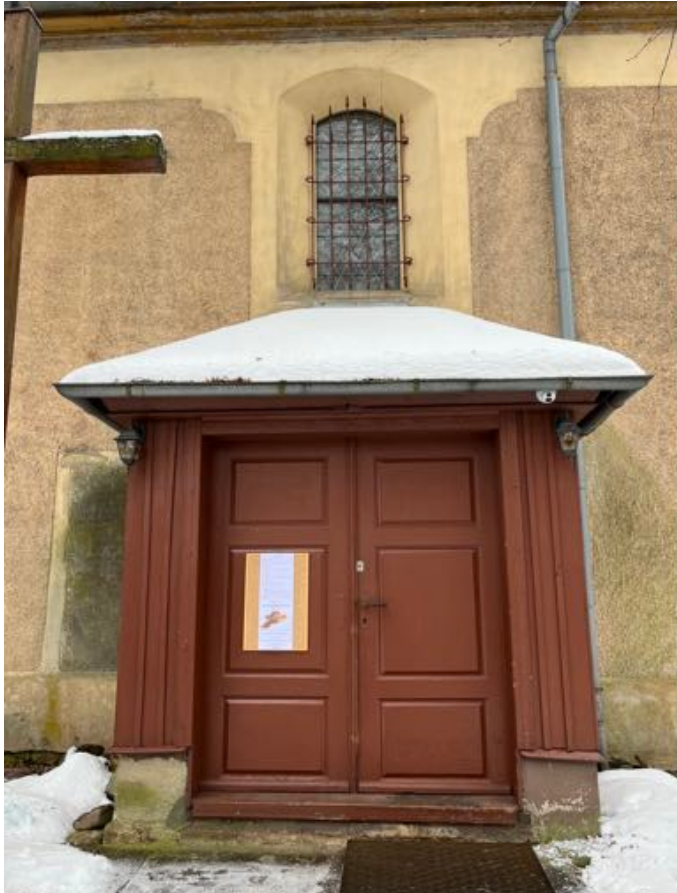
Fot. 9. Kościół pw. św. Jadwigi Śląskiej w Karpnikach. Elewacja północna, wejście do kruchty, widoczne płyta epitafium po lewej stronie za kruchtą. Fot. Styczeń 2023 r.

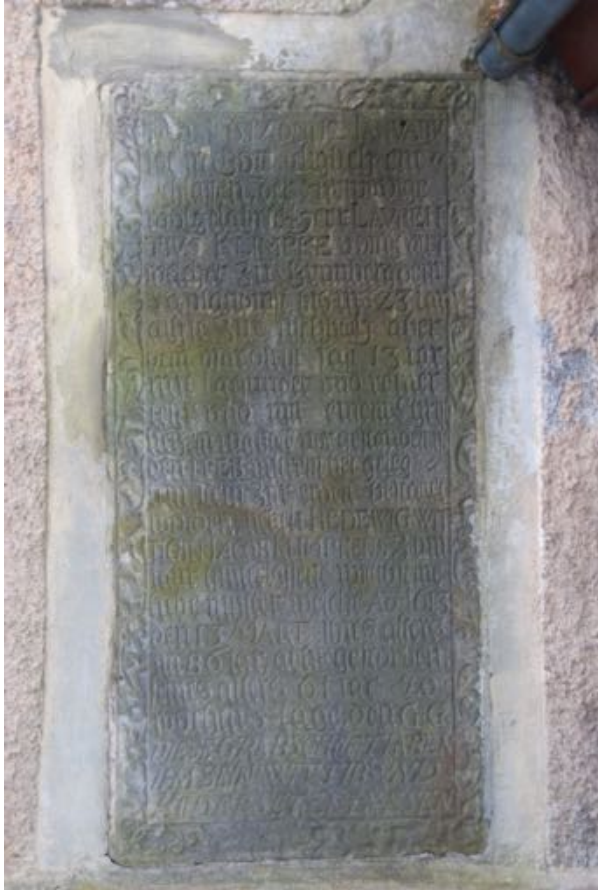
Kamienna płyta epitafijna wmurowana w ścianę północną przy kruchcie pokryta zabrudzeniami, widoczne ślady korozji biologicznej. Krawędzie miejscami zabrudzone tynkiem.

Fot. 12. Kościół pw. św. Jadwigi Śląskiej w Karpnikach. Epitafium inskrypcyjne Laurentiusa Klimpke, Jacoba Klimpke i jego żony Hedwig na elewacji północnej, obok kruchty, lata 90. XVII w., piaskowiec (indywidualny nr rejestru 472/13). Widoczne porażenie biologiczne (zielony nalot). Fot. Styczeń 2023 r.

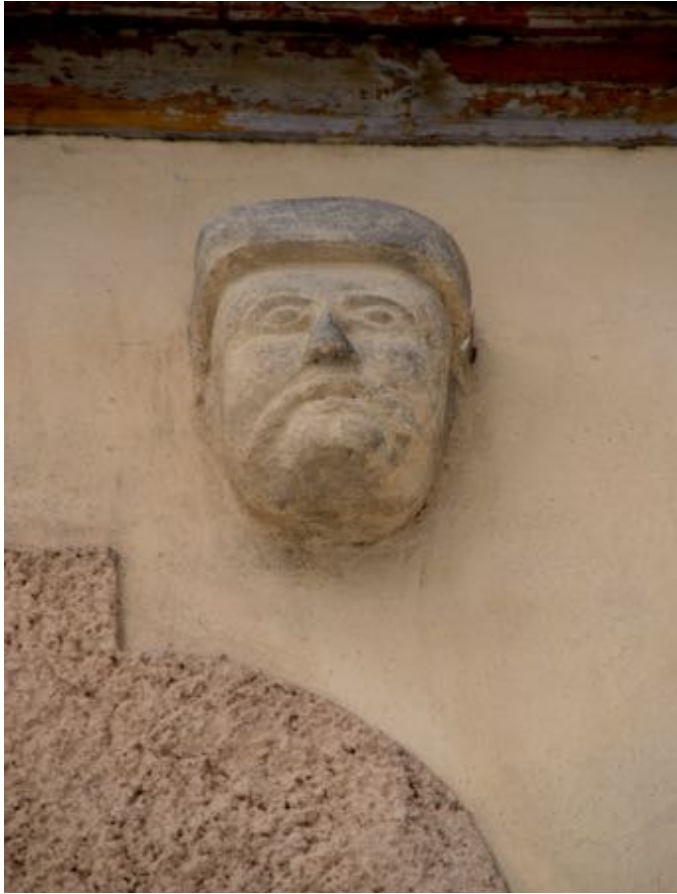
Fot. 13. Kościół pw. św. Jadwigi Śląskiej w Karpnikach. Kamienna rzeźba architektoniczna „Głowa mężczyzny” na elewacji północnej (w części wschodniej), gotyk/renesans, XV/XVI w. (indywidualny nr rejestru 472/6), widoczne wtórne przemalowanie w kolorze elewacji. Fot. Styczeń 2023 r.

- usunięcie wtórnych przemalowań metodami chemicznymi;
- oczyszczenie powierzchni z produktów korozji mechanicznie;
- uzupełnienie brakujących elementów;
- usunięcie tłustych zabrudzeń np. acetonem, pokrycie inhibitorem korozji nanosząc warstwę Cortaninu lub Cortescu VpCl;
- zabezpieczenie antykorozyjnie za pomocą farby podkładowej o wysokiej zawartości cynku gwarantującej ochronę katodową;
- wykończenie powierzchni metalowej zgodnie z estetyką oryginału.

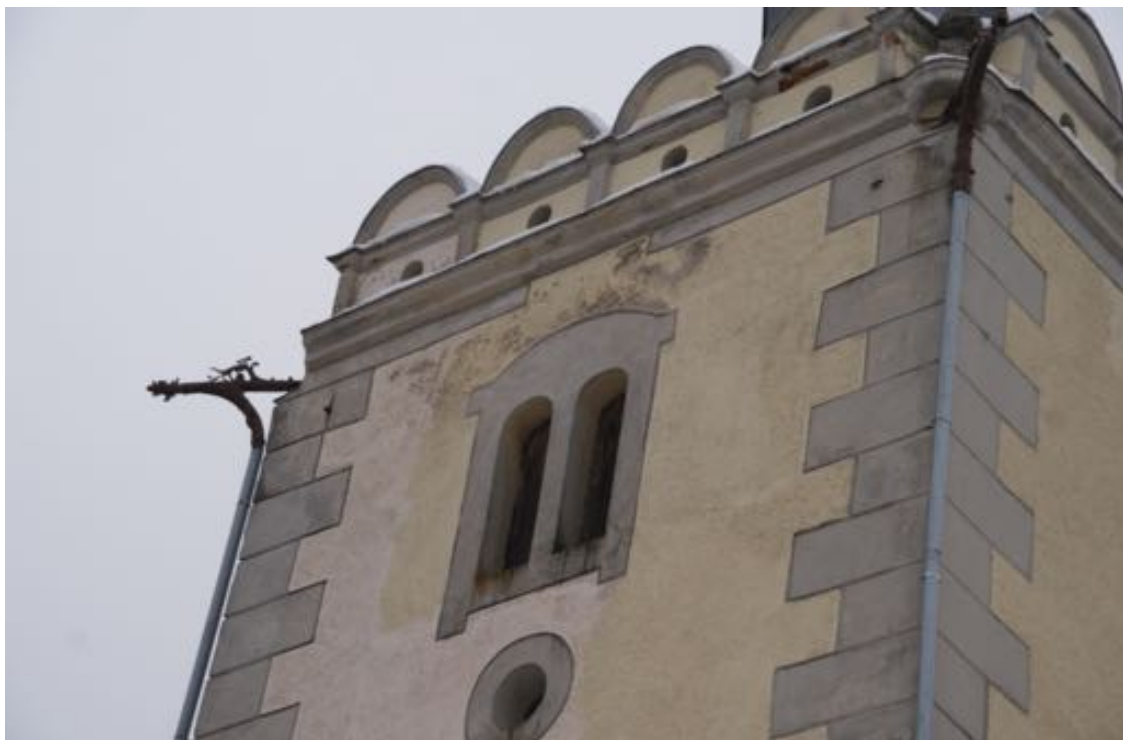
opadową. Na renesansowej attyce widoczne skutki nieszczęsnych obróbek blacharskich - spękania i ubytki tynków murowanego z cegły krenelażu.

Fot. 20. Kościół pw. św. Jadwigi Śląskiej w Karpnikach. Elewacja zachodnia wieży kościoła, widoczne biforium na najwyższej kondygnacji oraz renesansowa attyka (indywidualny numer rejestru nr 472/12). Fot. Styczeń 2023 r.

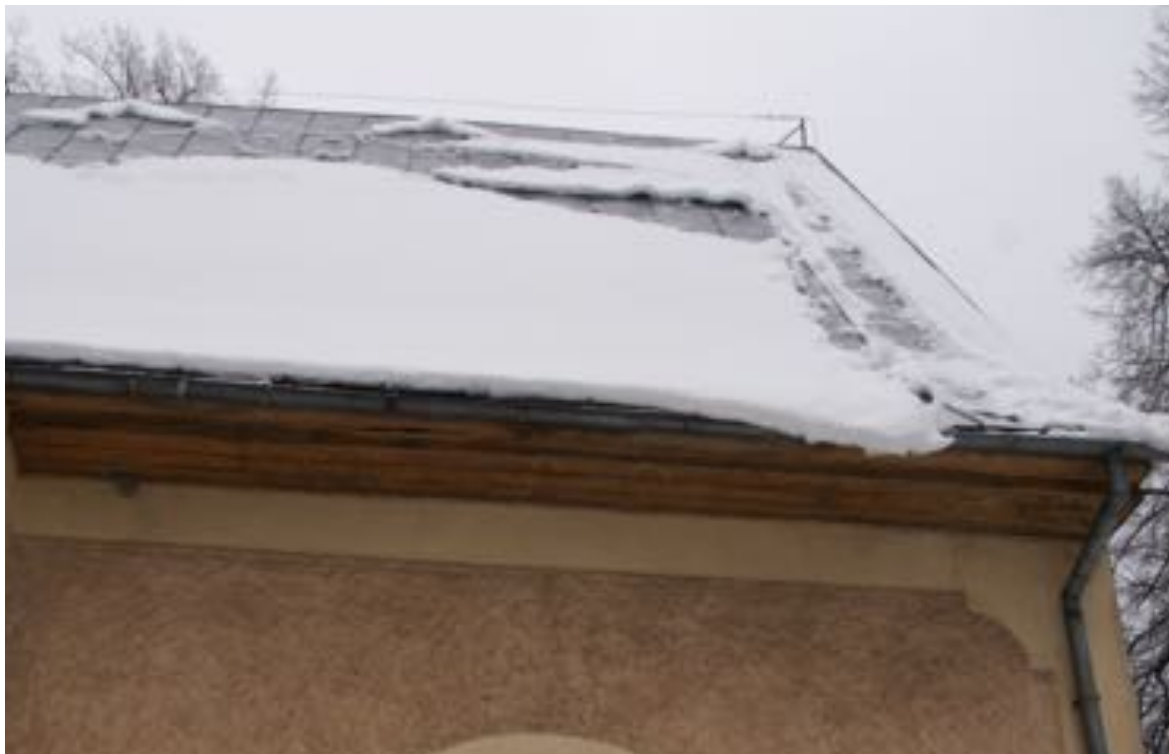
Fot. 42. Kościół pw. św. Jadwigi Śląskiej w Karpnikach. Dach nad prezbiterium. Fot. Styczeń 2023 r.

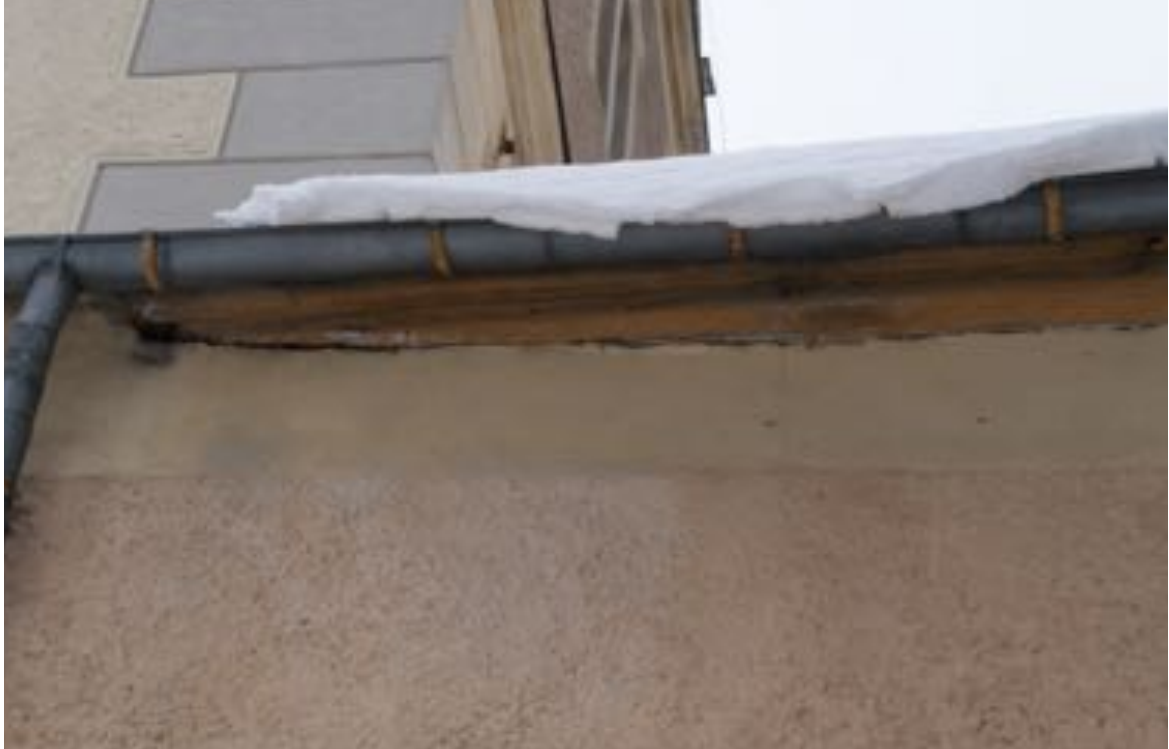
Fot. 45. Kościół pw. św. Jadwigi Śląskiej w Karpnikach. Elewacja południowa w części zachodniej, na styku z wieżą, widoczny fragment gzymsu. Fot. Styczeń 2023 r.

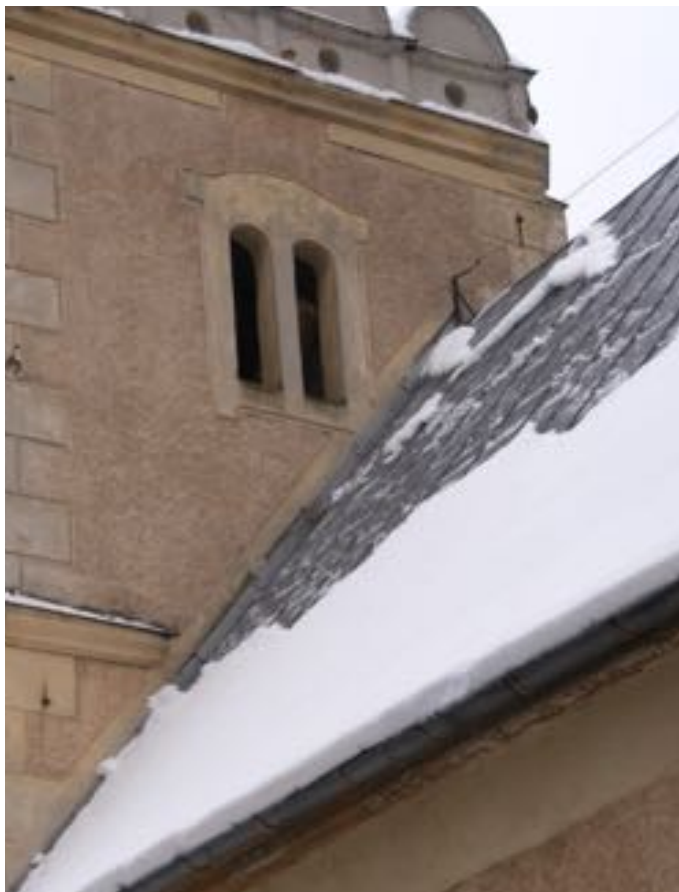
Fot. 46. Kościół pw. św. Jadwigi Śląskiej w Karpnikach. Styk dachu z elewacją wschodnią wieży. Fot. Styczeń 2023 r.

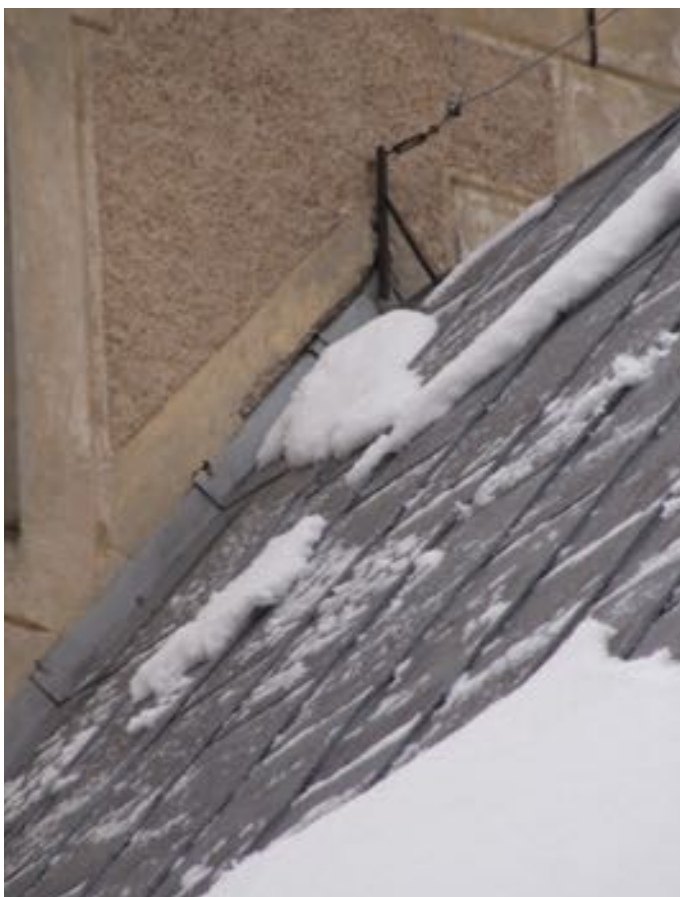
Fot. 47. Kościół pw. św. Jadwigi Śląskiej w Karpnikach. Styk dachu z elewacją wschodnią wieży, zbliżenie. Fot. Styczeń 2023 r.

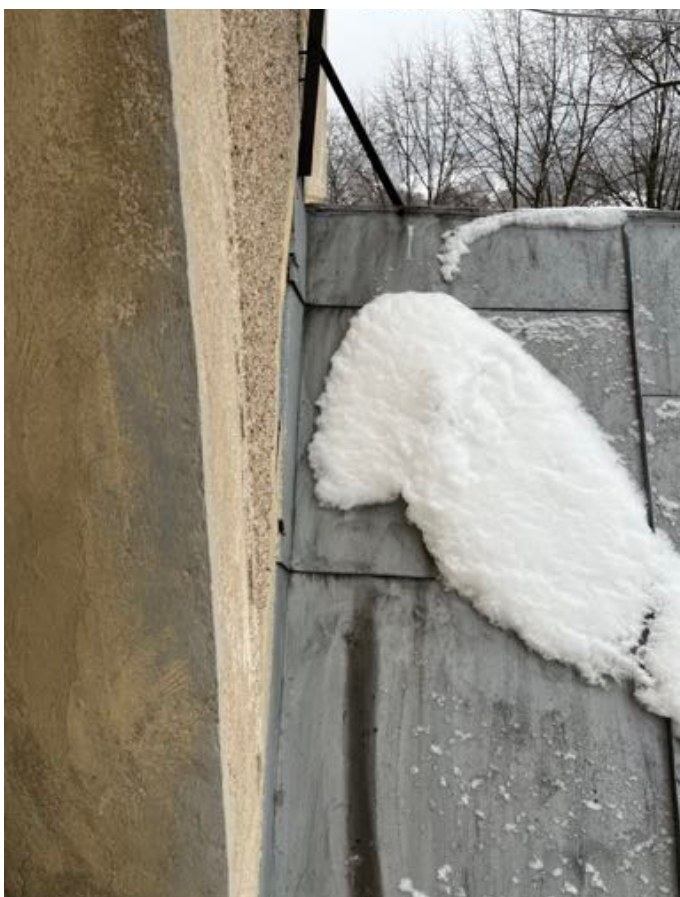
Fot. 48. Kościół pw. św. Jadwigi Śląskiej w Karpnikach. Styk dachu z elewacją wschodnią wieży, widok z

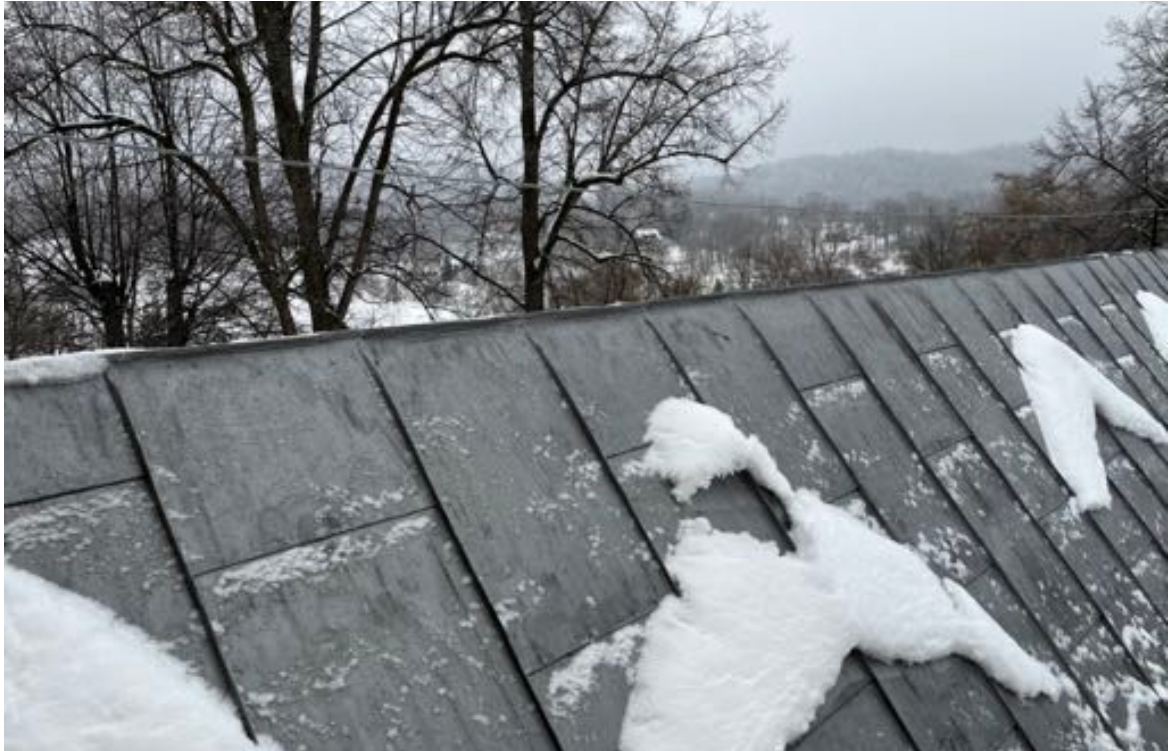
Fot. 49. Kościół pw. św. Jadwigi Śląskiej w Karpnikach. Kalenica dachu nad nawą kościoła, istniejące pokrycie dachowe z blachy płaskiej cynkowej układanej na rąbek stojący, łączenia blachy w poziomie na rąbek leżący zapewniający spływ wód opadowych. Fot. Styczeń 2023 r.

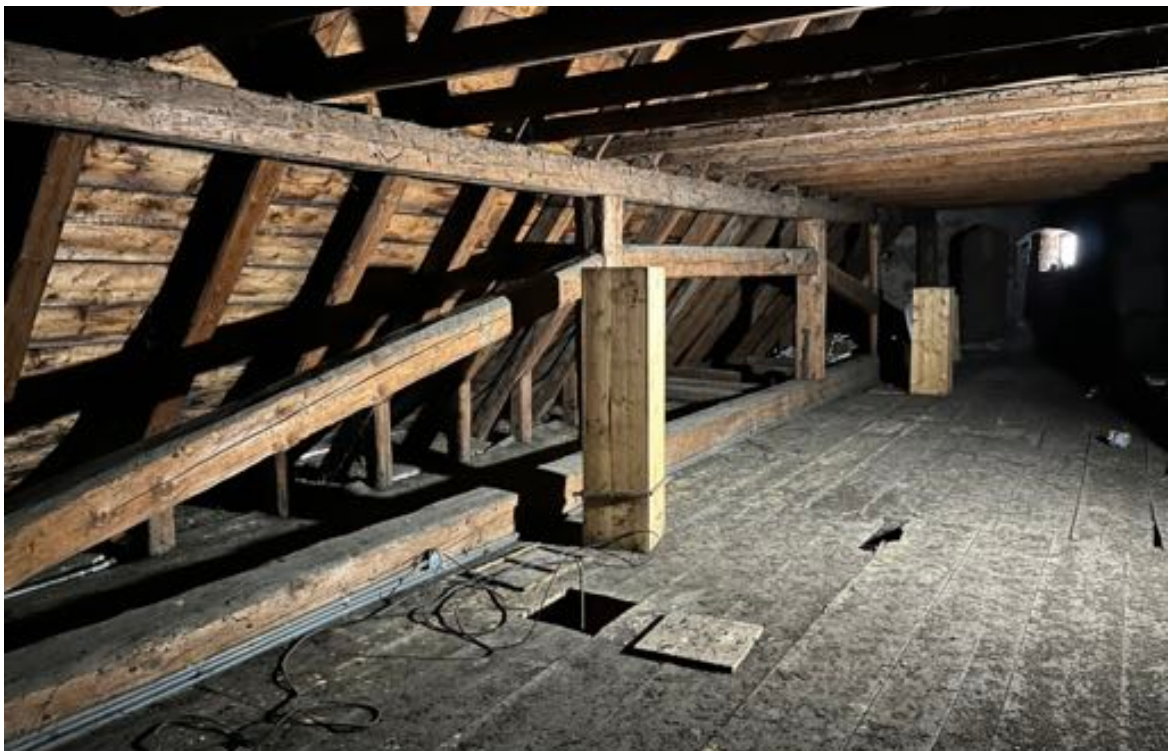
Fot. 52. Kościół pw. św. Jadwigi Śląskiej w Karpnikach. Więźba dachowa, strona zachodnia poddasza na poziomie pierwszego piętra konstrukcji więźby, widoczne krokwie oraz miecze stopowe wiązarów po stronie południowej oraz wtórne usztywnienie konstrukcji w formie ściany ryglowej (przypuszczalnie po wymianie pokrycia z gontu na łupkę nastąpiło odkształcenie konstrukcji, tym samym usztywnienie to zostało odciążone). Fot. Styczeń 2023 r.

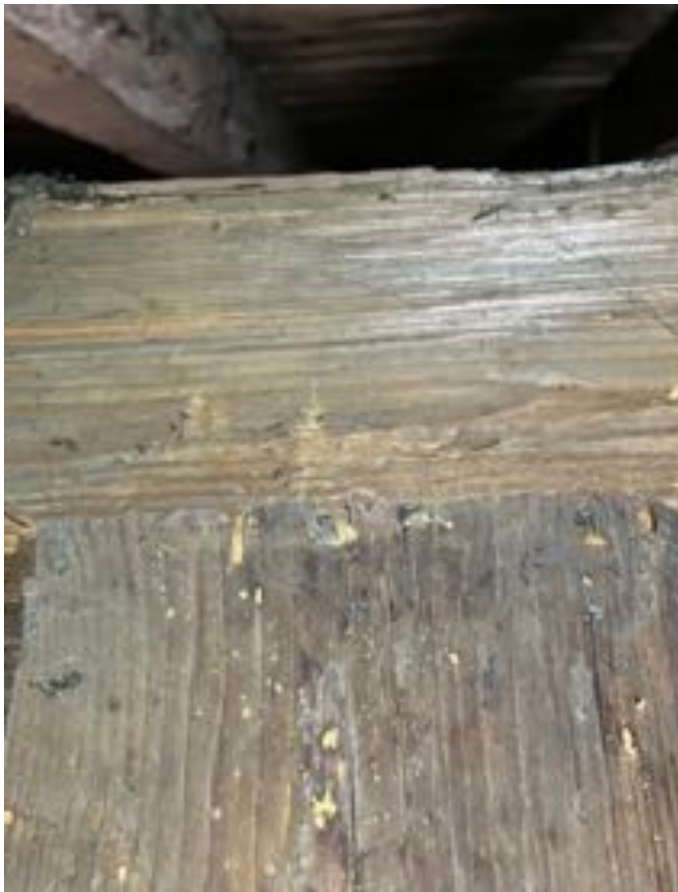
Fot. 60. Kościół pw. św. Jadwigi Śląskiej w Karpnikach. Więźba dachowa, ślady żerowania kołatka na elementach konstrukcyjnych więźby. Fot. Styczeń 2023 r.
